PROJEKT ZAMIENNY TERMOMODERNIZACJI BUDYNKU MIEJSKIEGO OŚRODKA SPORTU I REKREACJI W RADOMIU PRZY UL. NARUTOWICZA 9 (DZ. NR 76/15 OBR. 90) – PROJEKT WZMOCNIENIA DACHU

Stadium: PROJEKT BUDOWLANO-WYKONAWCZY ZAMIENNY

CZĘSTOCHOWA, MAJ 2017

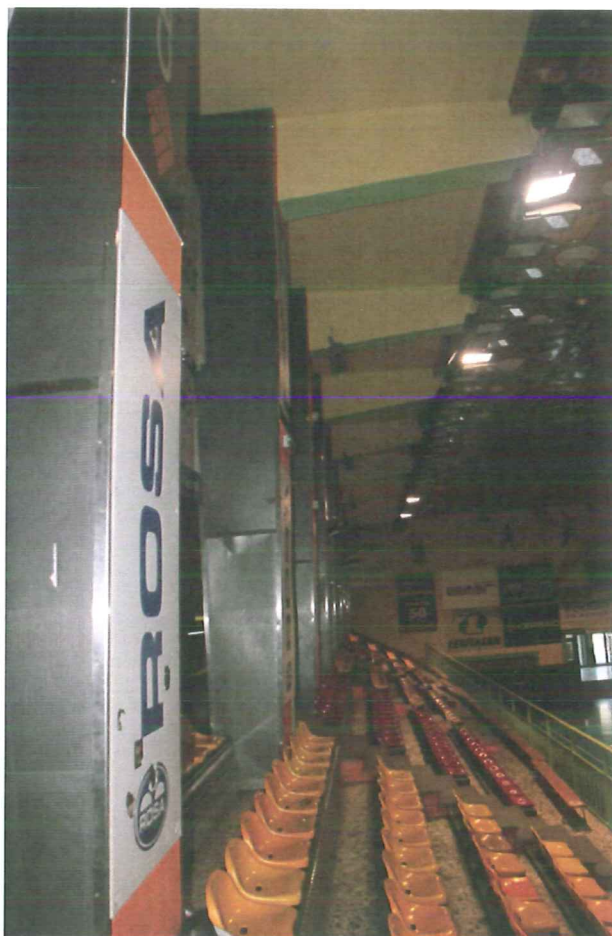
Konstrukcję nośną obiektu halowego tworzą dwuwspornikowe słupy żelbetowe utwierdzone w posadowieniu.

Słupy hali.

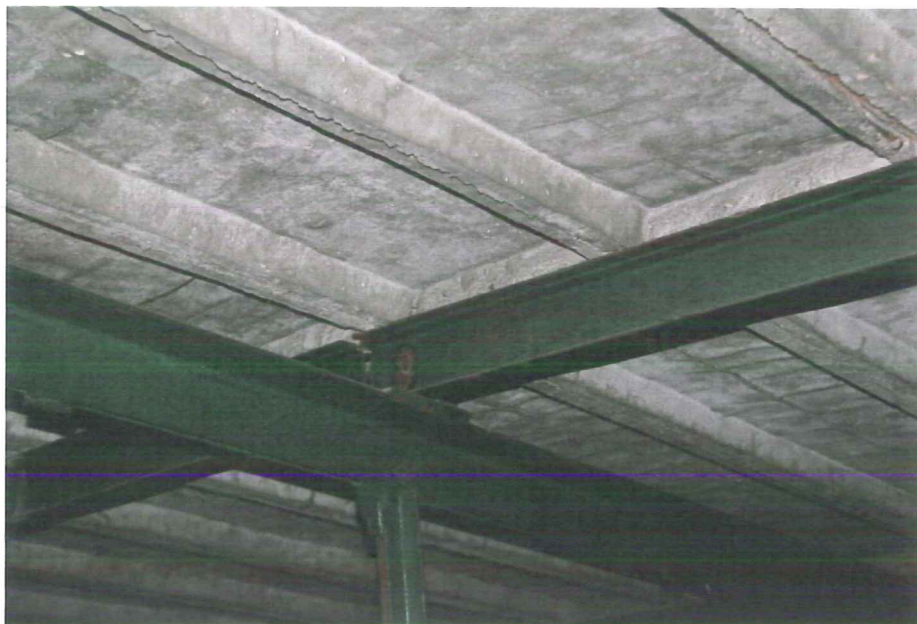
Konstrukcję przekrycia hali zrealizowano za pomocą żelbetowych płyt korytkowych otwartych o wymiarach 239 x 49 x 10 cm układanych jako elementy wolnopodparte na stalowych płatwiach wykonanych w oparciu o profile walcowane I 120. Dla zapewnienia długości oparcia płyt korytkowych płatwie pośrednie zaopatrzone w przyspawane / spoina przerywana/ do półek górnych blachy stalowe o przekroju 110 x 5 mm. Płatwie zrealizowano jako ustroje jedno i dwuprzęsłowe /na mijankę/. Nie wykonano ich uciąglenia. Rozstaw płatwi $a = 2,40$ m. Oparcie płatwi na pasie górnym dźwigarów w węzłach kratownic.

Przegubowe połączenie płatwi. Widoczne płyty korytkowe.

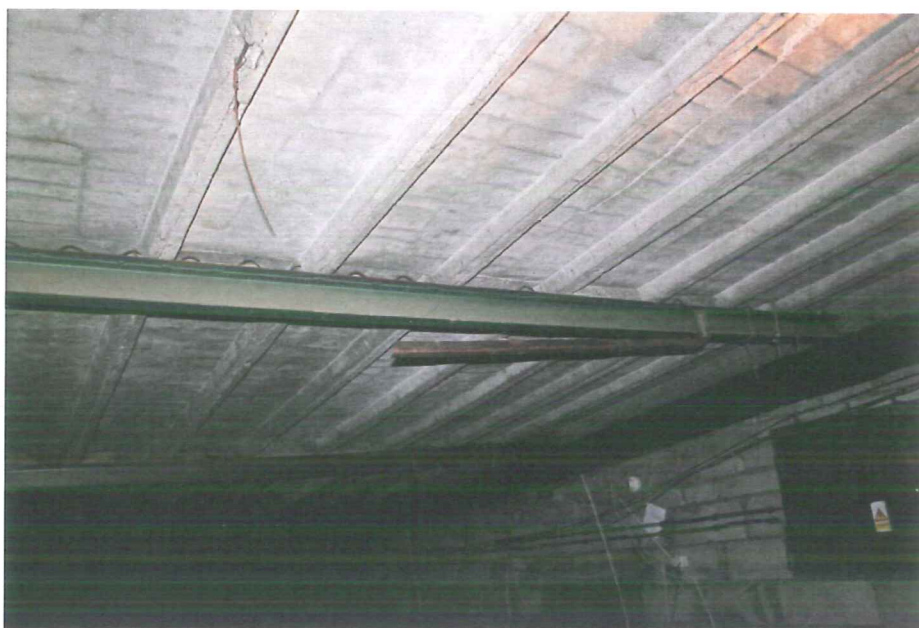
Płatew pośrednia z nakładką na pasie górnym z blachy.

Widoczny brak obetonowania styku płatew – płyta z płyt korytkowych i wciągnięcia do współpracy zmonolizowanej płyty i płatwi /zwichrzenie/.

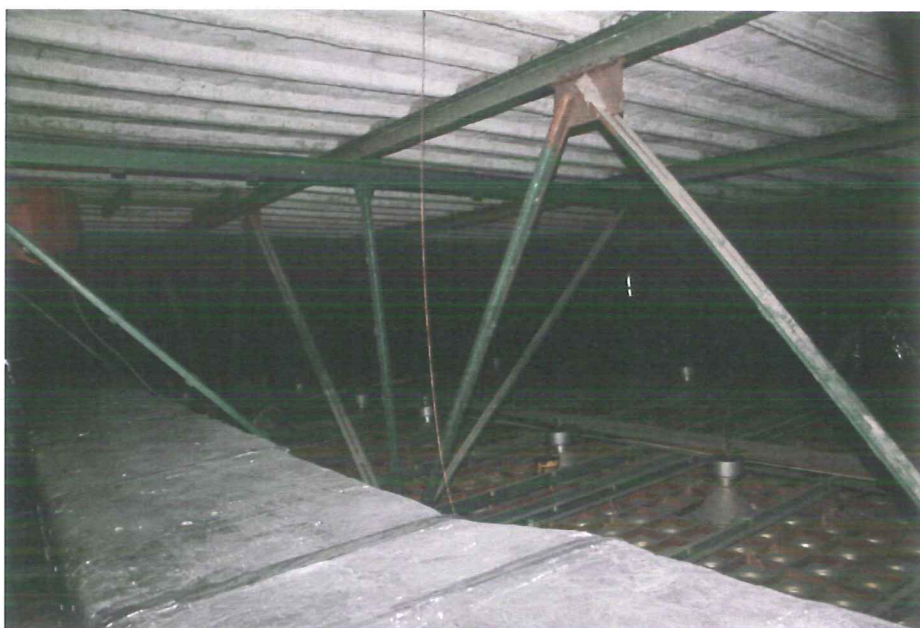
- w poziomie pasa górnego stalowe stężenie połaciowe w przedostatnich polach. Stężenia /skratowania/ wykonano z prętów złożonych dwugązgowych z 2 kątowników 45 x 45 x 5. Stężenie współpracuje z płatwami stalowymi. Połączenia na blachy węzłowe.
- Stężenia pionowe w linii podpór i jedno 2,40 m od kalenicy.
- Stężeniami pionowymi usztywniono wszystkie dźwigary kratowe. Usztywnienia nie zostały doprowadzone do ścian szczytowych stanowiących podpory skrajne dla płatwi.

Stężenie pionowe środkowe.

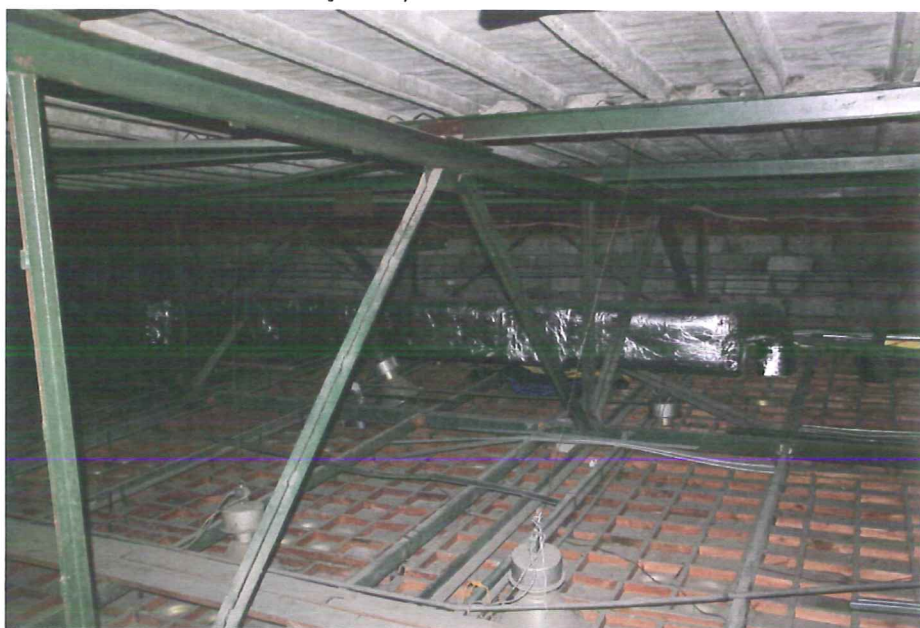
Stężenie pionowe w osi podpór.

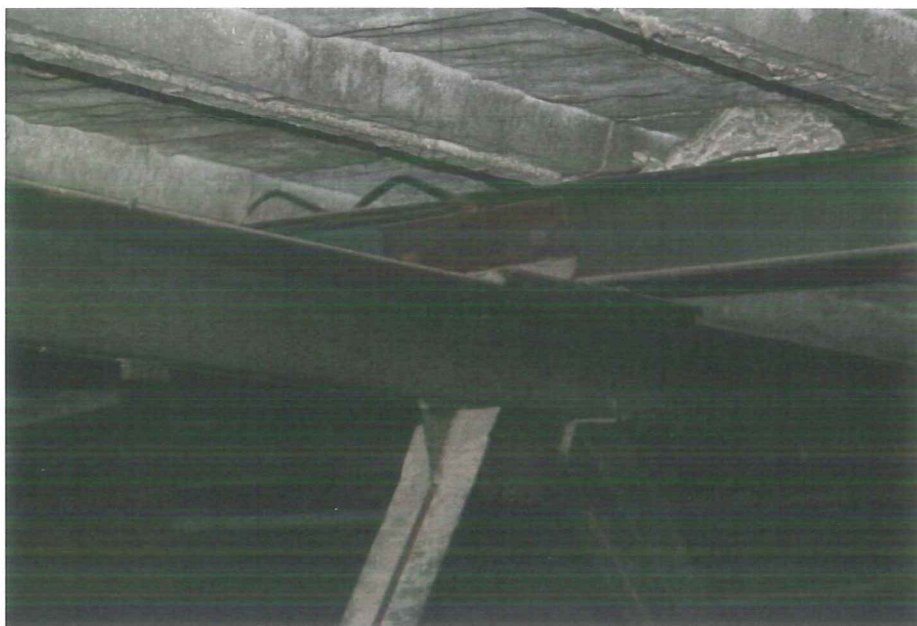
*Węzeł płatew – krzyżulce – pas górny.
Braki w monolityzacji płyty żelbetowej i płatwi.*

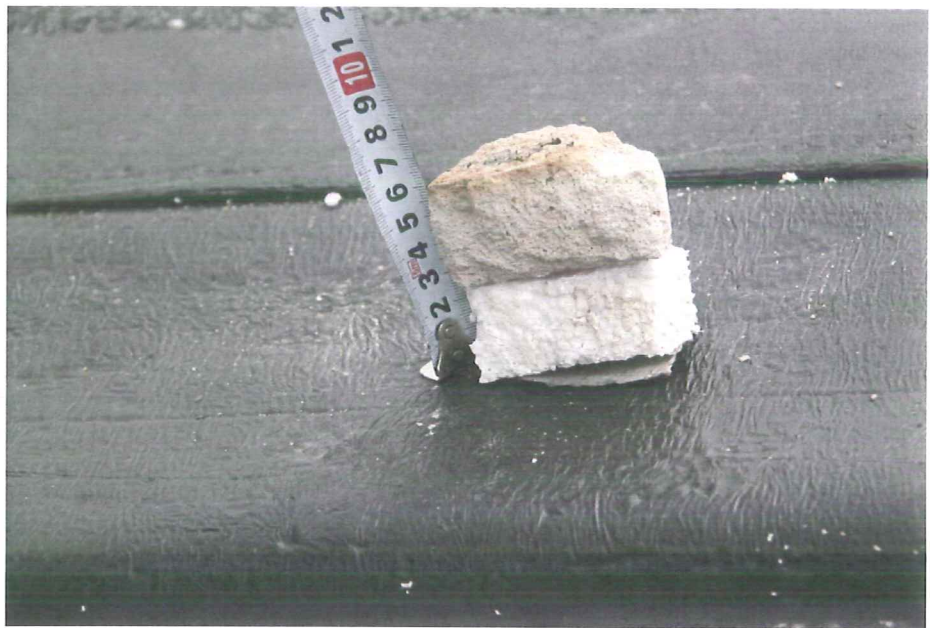
- 1 x papa termozgrzewalna
- Gładź cementowa gr. 35 mm
- Styropian gr. 25 mm
- Papa izolacyjna
- Płyta korytkowa otwarta spoinowana.

Pobrana próbka/część stara/ – gładź, styropian, papa

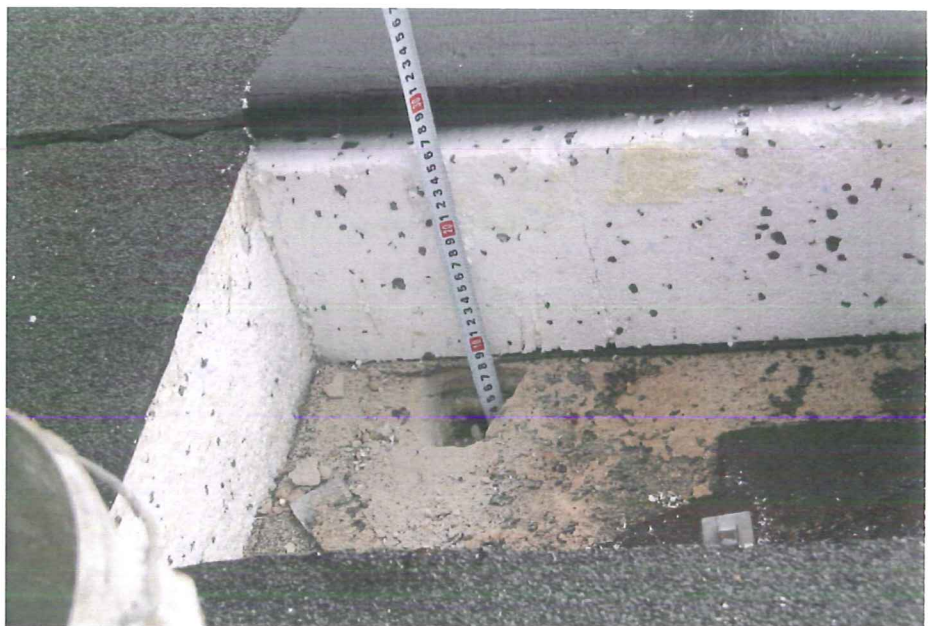
Elementem przekazującym obciążenia z połaci dachu na płatwie stalowe są płyty korytkowe otwarte. Na podstawie dokonanej odkrywki pokrycia stwierdzono na powierzchni dachu następujące warstwy:

Odkrywką. Widoczne nowe i stare pokrycie.

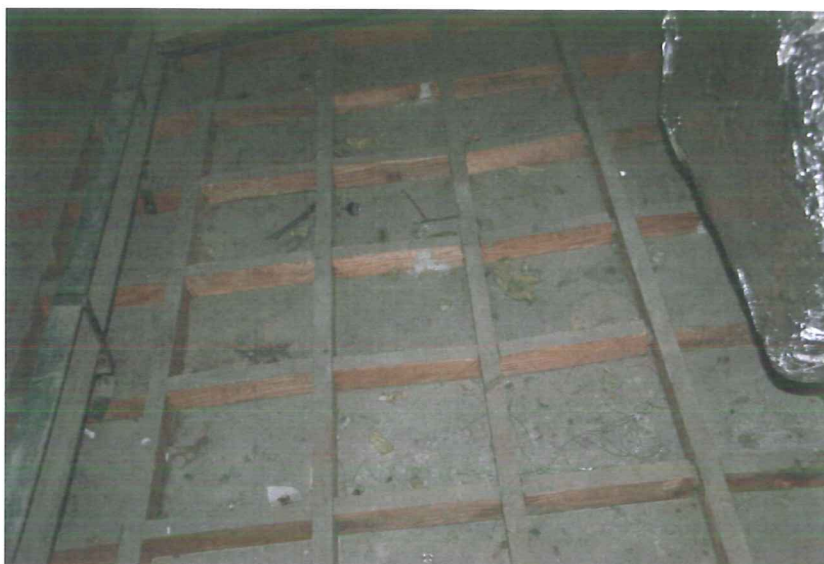
Ruszt drewniany sufitu podwieszonego. Widoczne odkształcenia.

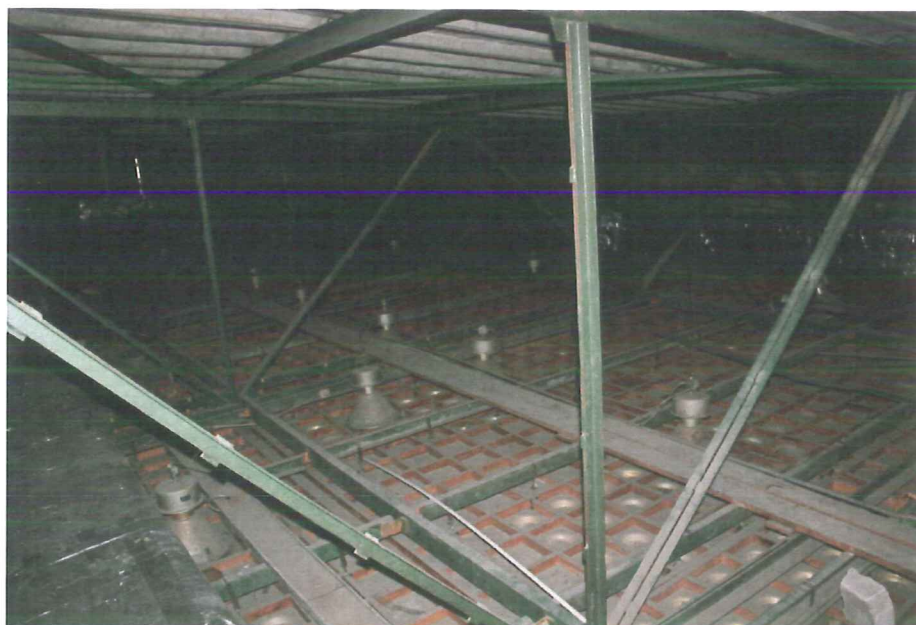
W płaszczyźnie pasa dolnego dźwigara zrealizowano sufit podwieszony. Sufit podwieszony zrealizowany został z łąt drewnianych sosnowych o przekroju 6 x 4 cm z drewna klasy C27. Rozstaw osiowy łąt drewnianych 30 x 30 cm. Mocowanie wzajemnie prostopadłych listew ze sobą za pomocą czopów drewnianych wyrabianych w listwach /osłabienia miejscowe/. Od spodu do rusztu zamocowano wytłaczana blachę powlekaną gr ok. 0,6 mm. Sufit podwieszony został do belek stalowych /ceownik walcowany 100/ zamontowanych w rozstawie $a = 1,20\text{m}$, jako element wolnopodparty jednoprzęsłowy. Ruszt podwieszono

Konstrukcja sufitu podwieszonego. Widoczne usytuowane w sposób ortogonalny belki stalowe i podwieszony na stalowych wieszakach ruszt drewniany. W tle wybozczone krzyżulce i słupki dźwigarów.

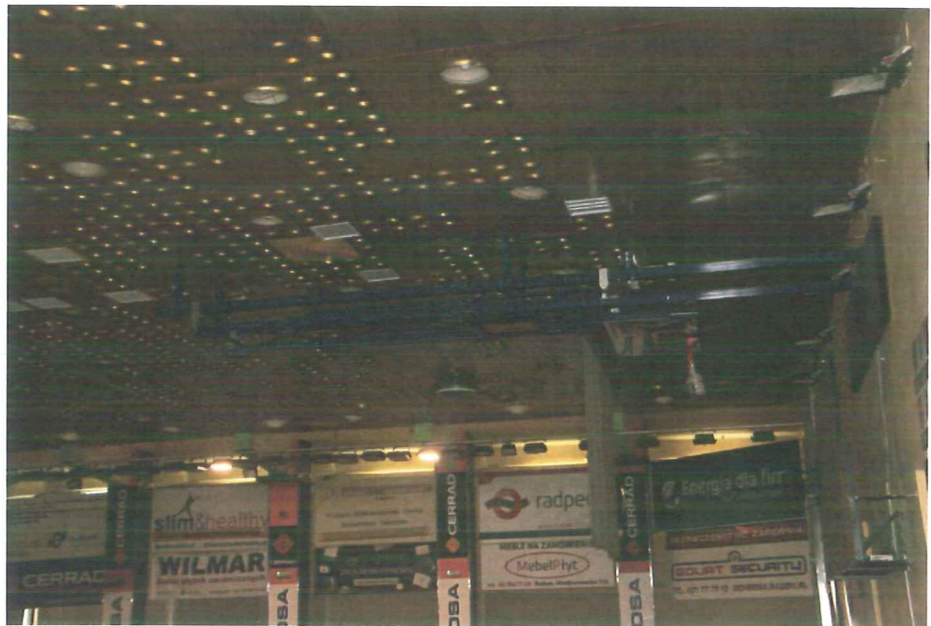
*Widok sufitu od strony boiska. Widoczne oświetlenie.
Na powierzchni sufitu widoczne zagniecenia blach. Efekt poruszających się w
przestrzeni poddasza ludzi.*

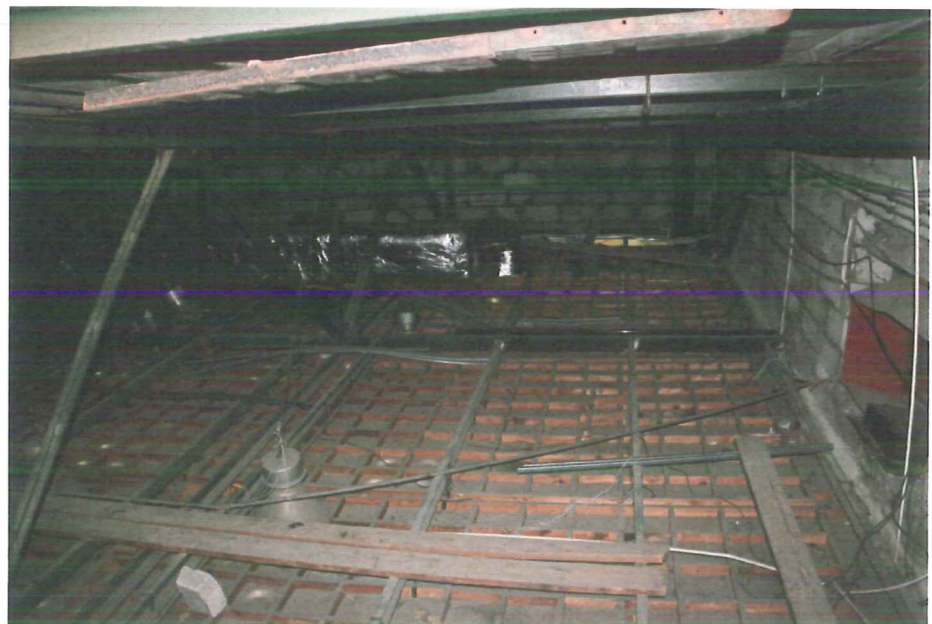
*Sufit podwieszony. Widoczne mocowanie lampy oświetlającej halę oraz deski służące,
jako pomosty. Ściany zamykające przestrzeń poddasza murowane.*

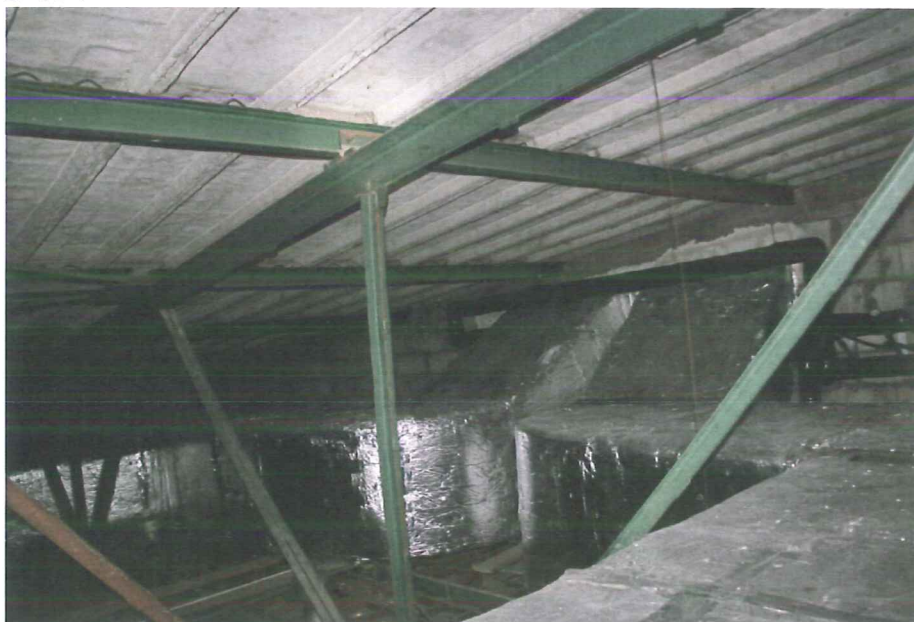
Oparcie płatwi w węźle dźwigara. Widoczne ugięcia płatwi.

Płatew jednoprzęsłowa pod istniejącym obciążeniem nie spełnia zarówno stanu granicznego nośności

$$\frac{M_x}{\varphi_L M_{Rx}} = \frac{20,245}{1,000 \times 13,407} = 1,510 > 1$$

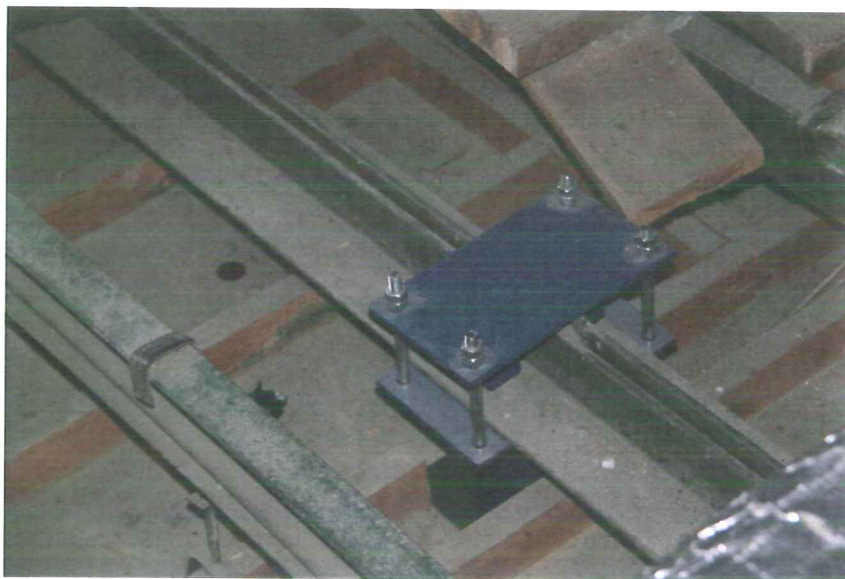
Niepokojącym zjawiskiem jest fakt podwieszenia koszy do pasów dolnych dźwigarów skrajnych. Fakt ten powoduje zginanie pasa dolnego i przyrost naprężeń. Kosze są nieużytkowane i winny być zdemontowane.

Mocowanie kosza do pasa dolnego dźwigara.

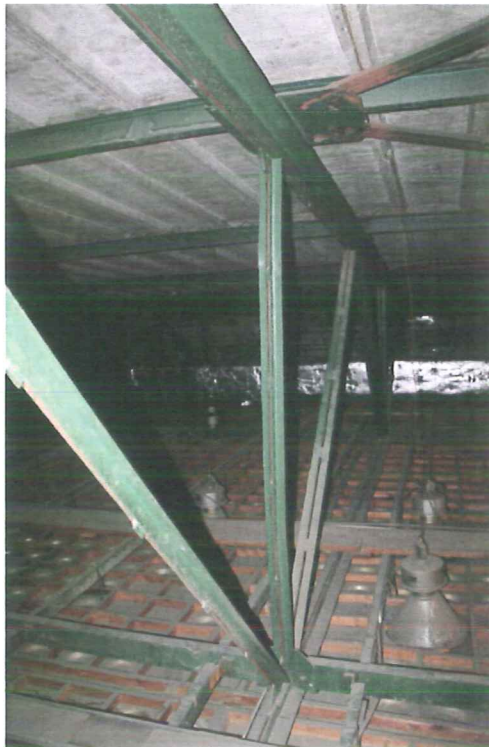
Słupek wyższy nie spełnia stanu granicznego nośności

Wyboczony słup.

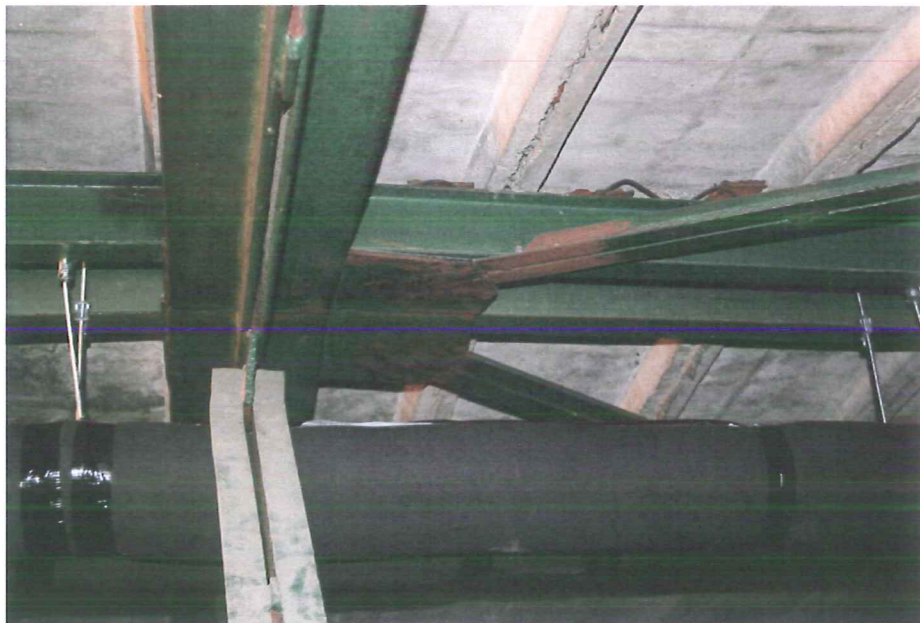
Mocowanie stężenia połaciowego do blachy węłowej. Korozja.

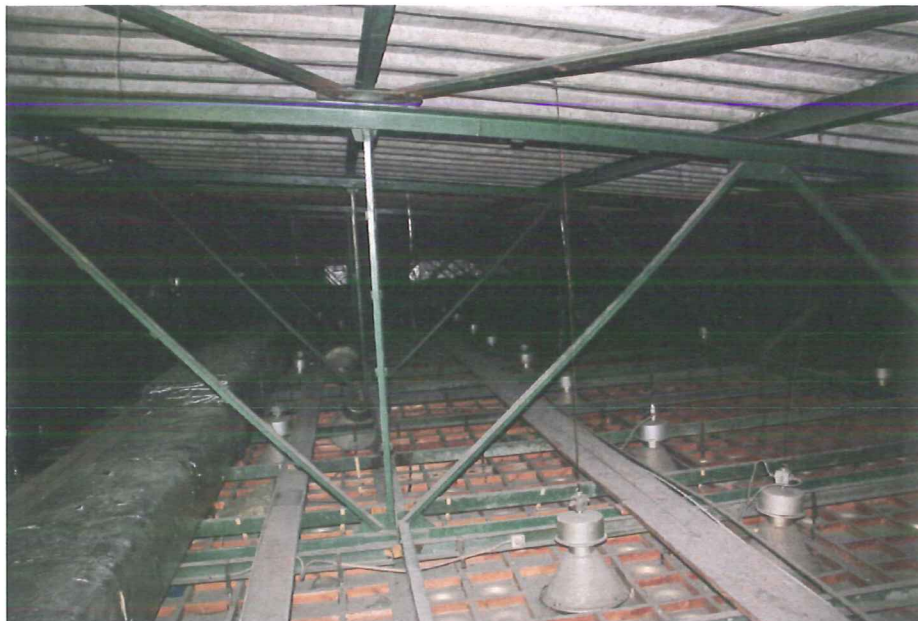
Odkształcone krzyżulce oraz słupki.

Krzyżulce przypodporowe nie spełniają stanu granicznego nośności

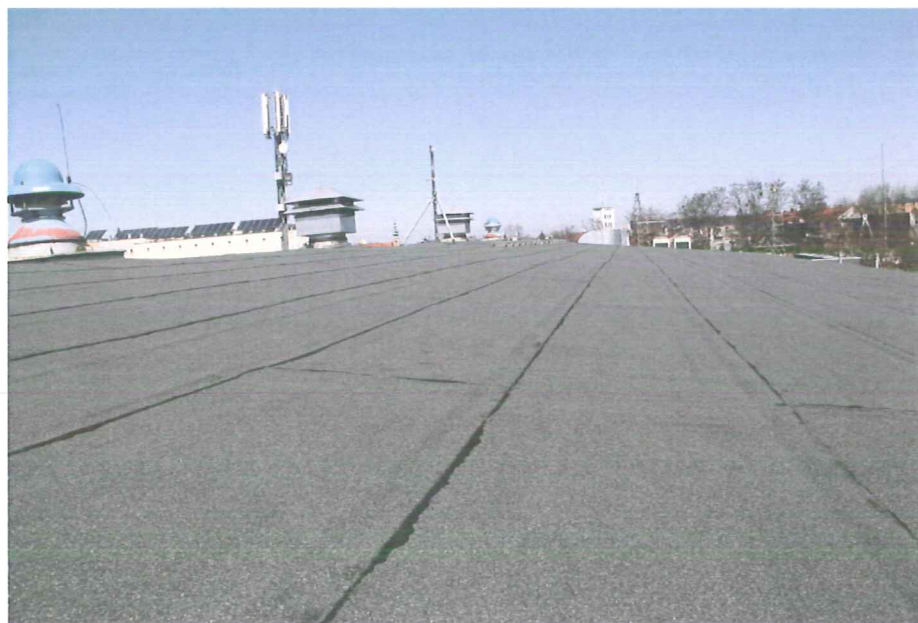
Nierówności połaci dachowej wynikające z trwałych ugięć płatwi.

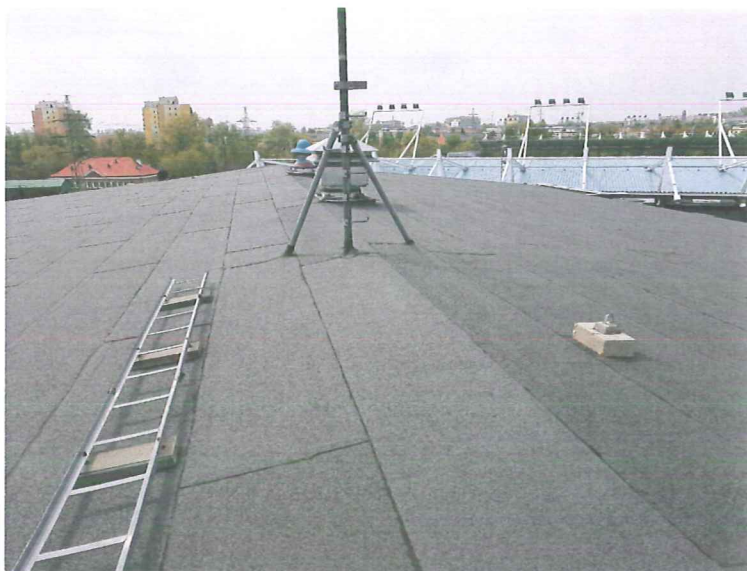
Widok stanu istniejącego poszycia

W związku z montażem paneli fotowoltaicznych należy usunąć istniejące pokrycie dachowe – wraz z demontażem płyt korytkowych i istniejących płatwi.

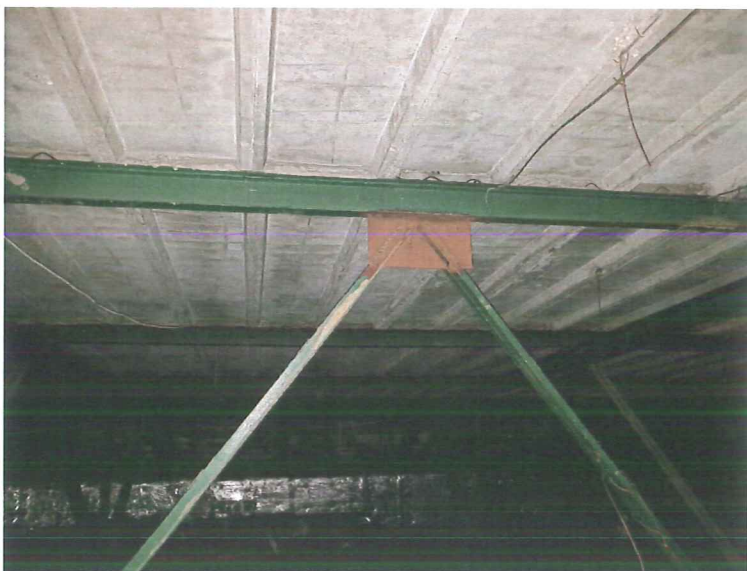
Widok układu płyt korytkowych – stan istniejący

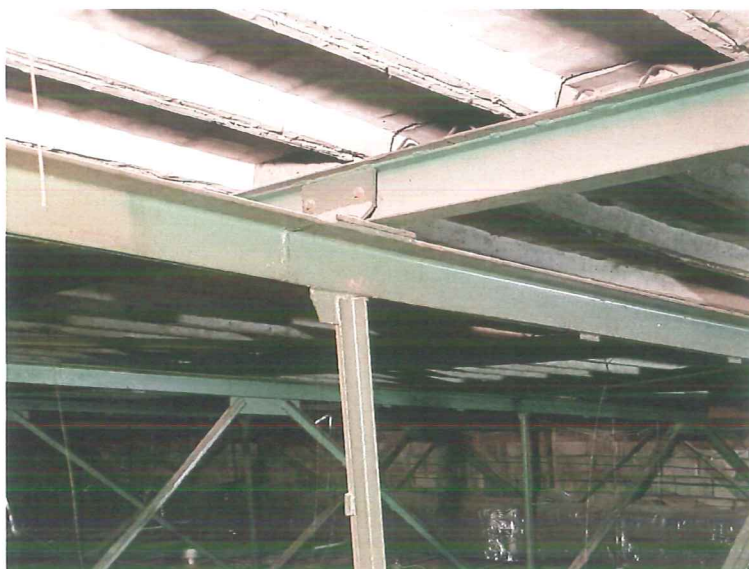
Istniejące płatwie należy zdemontować i wymienić je na profil HEA 120. Po demontażu płatwii należy przerobić węzeł na pasie górnym dźwigara tak by możliwy był montaż płatwii HEA 120 w miejsce IN120. Płatwie zabezpieczone ppoż do stopnia R30

Widok węzła podporowego płatwii

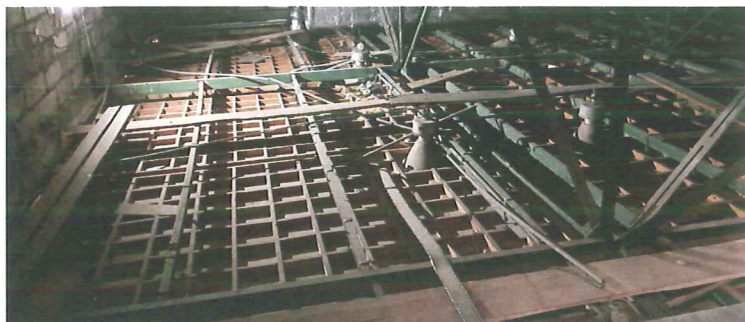
Istniejący sufit podwieszony jest zabudowany na drewnianym ruszcie. Przedmiotowe rozwiązanie stwarza zagrożenie pożarowe w obiekcie. Całość podsufitki należy zdemontować i drewnianą konstrukcję sufitową zamienić na ruszt metalowy. Ruszt wykonać w oparciu o systemowe rozwiązania do zabudowy G-K.

Widok rusztu drewnianego
