Obiekt: REMONT BOISKA ZE SZTUCZNĄ NAWIERZCHNIĄ PRZY UL. CHAŁUBIŃSKIEGO W RADOMIU		Adres inwestycji : Radom ul. Chałubińskiego		
BARIERKI STALOWE		Skala:	Data:	Nr rys.
		1: 20	05.2013	8
Projektant :

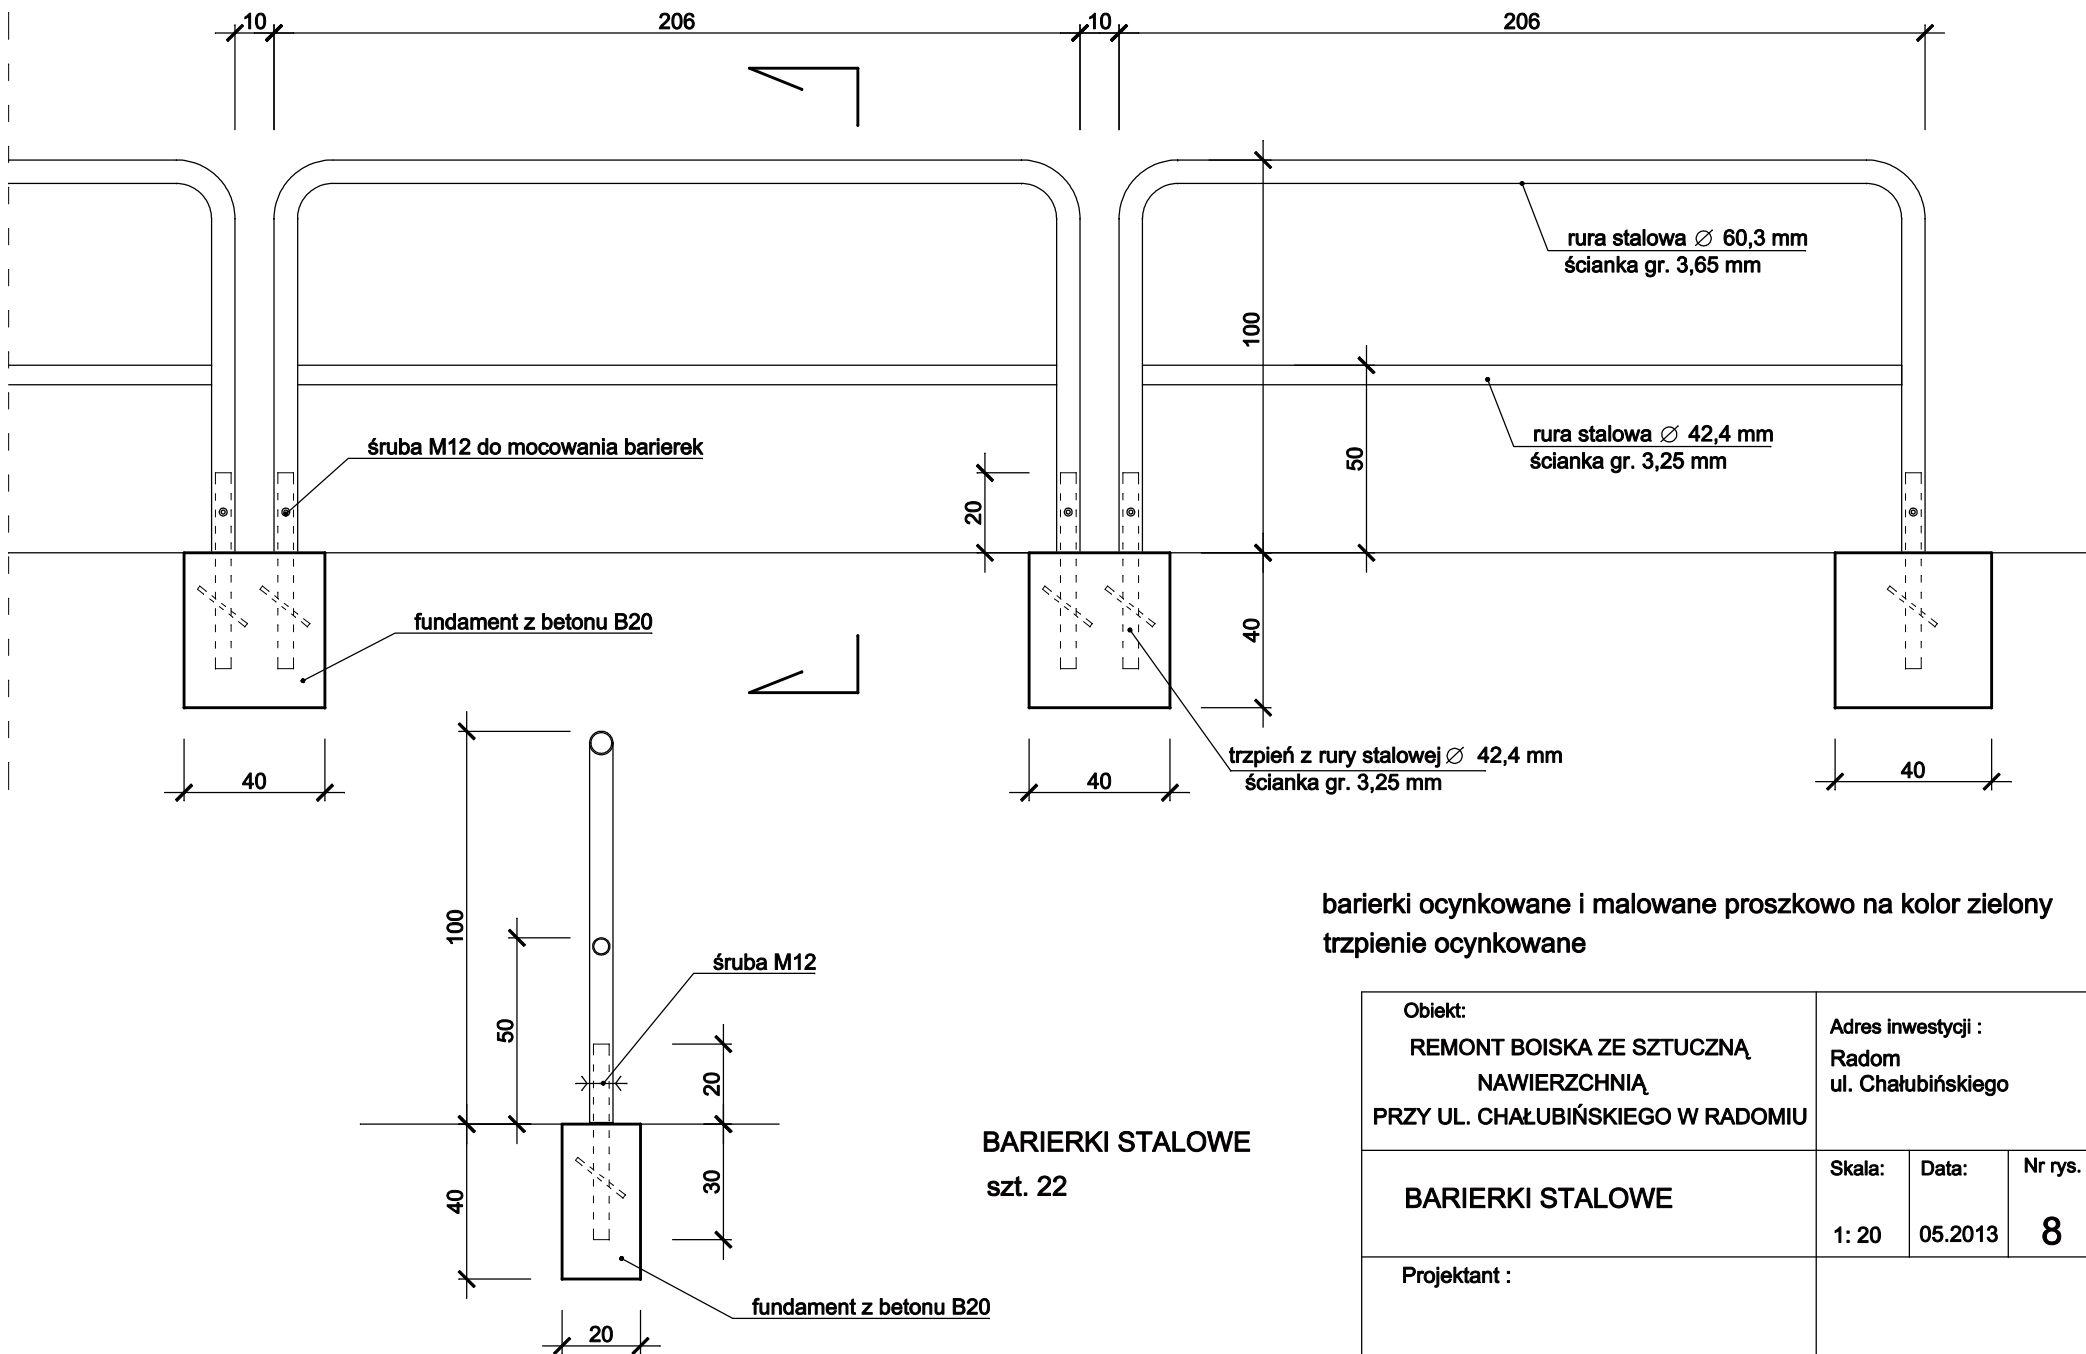
barierki ocynkowane i malowane proszkowo na kolor zielony
trzpień ocynkowane
